Test au feu d'une membrane EPDM utilisée pour le stockage de biogaz

Test au feu d'une membrane EPDM de stockage de biogaz agricole.

Type d'installation: Digesteur agricole avec couverture souple

Date d'expérimentation: 30.06.2003

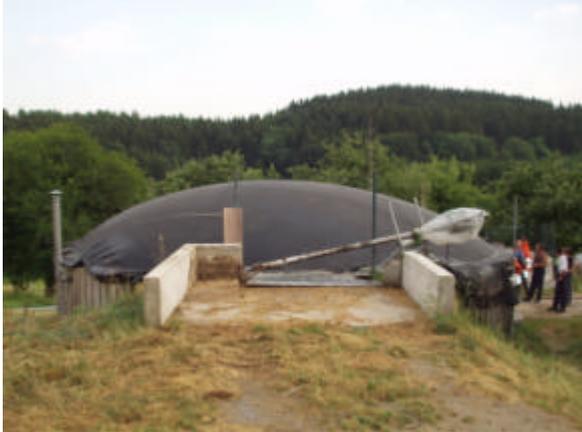
Image 1: Digesteur équipé d'un stockage souple (membrane EPDM) avant la test au feu.

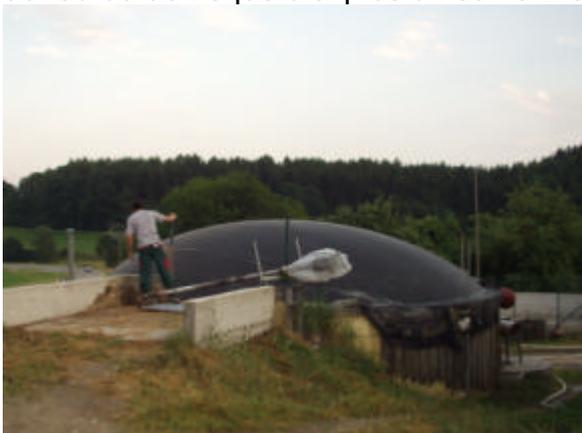
Une cigarette allumée a été jetée sur la membrane de stockage. La cigarette est restée appuyé sur la membrane plusieurs minutes jusqu'à l'extinction de l'incandescence. Aucune trace de fumée ou de feu n'a pu être observée sur la membrane. Une cigarette allumée n'a pas d'effet en terme de dégâts mécaniques, de feu ou de risque d'explosion sur la membrane EPDM.

Image 2: 1. Tentative de feu avec une cigarette brûlante

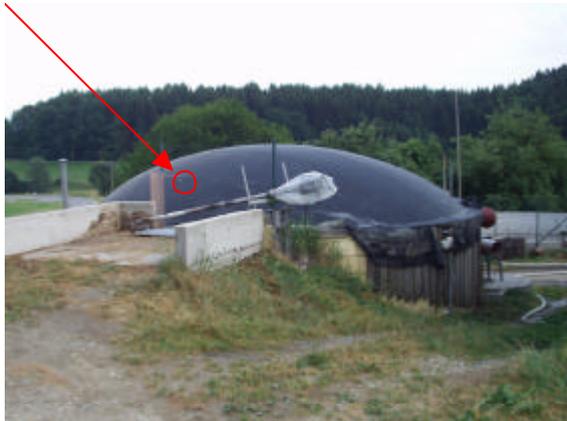
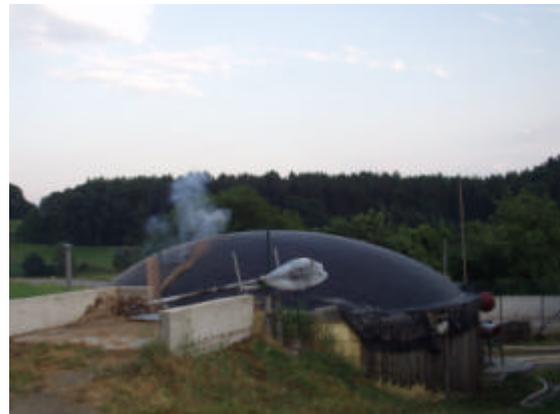
Une fusée de feu d'artifice a été mise allumée sur la membrane et l'explosion a été attendue. Aucune trace de fumée ou de feu n'a pu être observée sur la membrane.

La fusée de feu d'artifice en combustion n'a pas d'effet en terme de dégâts mécaniques, de feu ou de risque d'explosion sur la membrane EPDM.

Image 3+4: 3. tentatives de feu avec un feu d'artifice

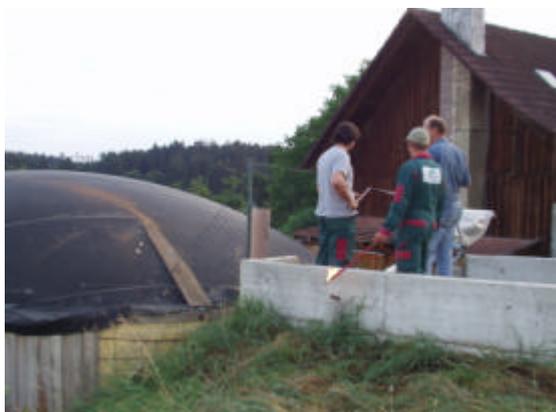
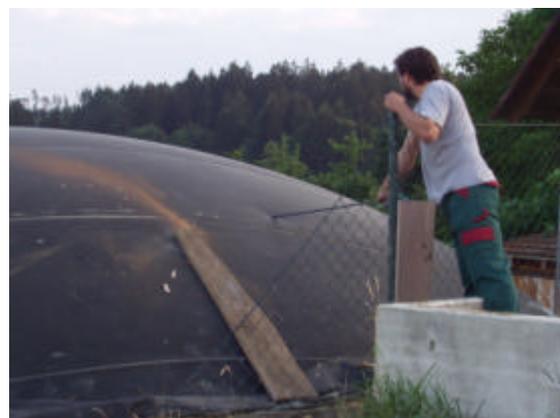
Un profilé carré de 10x10 a été chauffé avec un chalumeau à propane jusqu'à ce qu'il soit rouge, puis a été appliqué sur la membrane jusqu'à extinction de la rougeur. Aucune trace de fumée ou de feu n'a pu être observée sur la membrane.

Le fer rouge n'a pas d'effet en terme de dégâts mécaniques, de feu ou de risque d'explosion sur la membrane EPDM.

Image 5+6: 4. Test avec un profilé chauffé à rouge

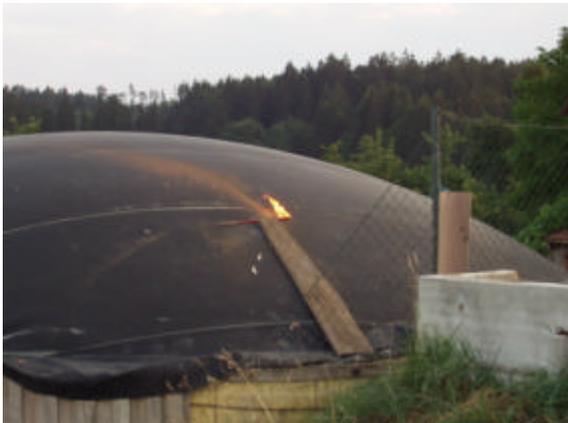
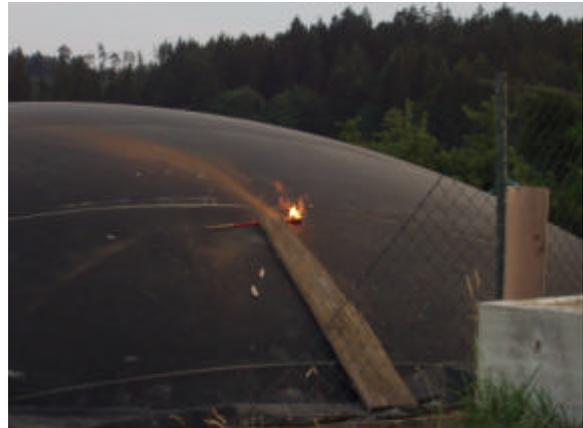
Une torche de "fête usuelle", enflammée a été mise sur la membrane. La torche a brûlé sur une période d'environ 1,5 minutes et jusqu'à ce moment aucune trace de la torche sur l' EPDM pouvait être constatée. Ensuite la torche a fait fondre la matière et du biogaz s'est échappé par un trou d'environ 5 cm de diamètre. Le biogaz sortant s'est enflammé sur une période d'environ 2 minutes (image 9) et la combustion du biogaz (flamme claire) n'a pas provoqué d'agrandissement du point de fuite.

Image 7, 8 + 9: 5. Test de Feu avec un torche

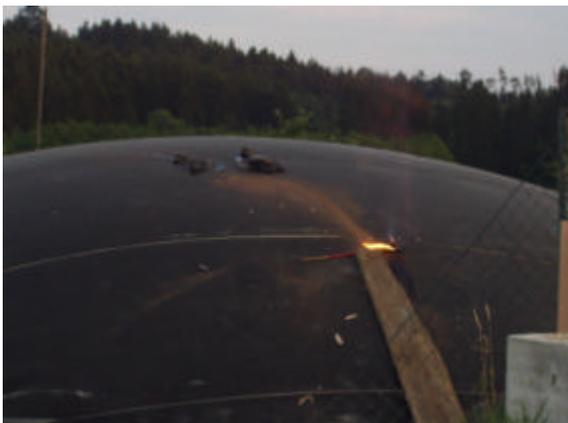
Image 9: 5. Test de feu avec une torche : fuite de biogaz par le trou fait par la combustion de la torche; un chiffon enflammé est utilisé pour être sur que le gaz prend bien feu.

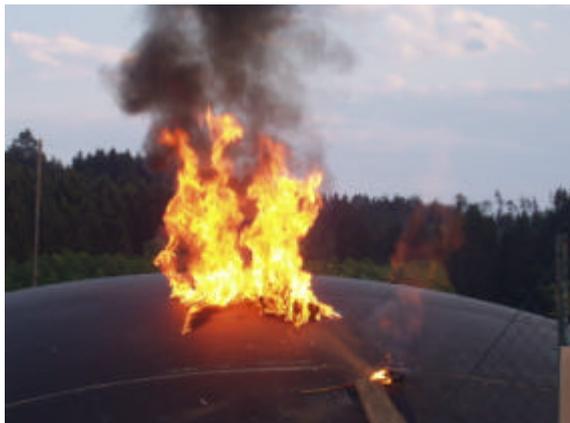
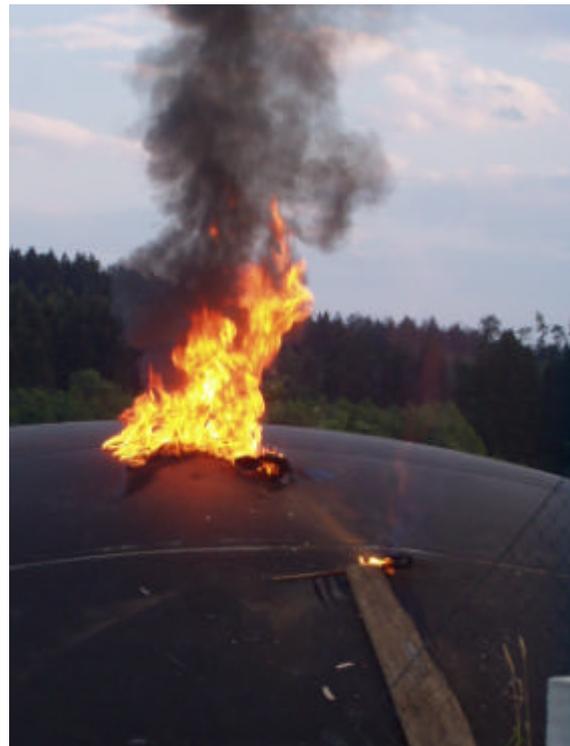
Le chiffon imbibé d'essence sur l'EPDM s'est immédiatement enflammé et a brûlé en dix secondes. La membrane fragilisée a laissé partir le biogaz qui a brûlé pendant environ 2 minutes

Image 10 + 11: 6. Un chiffon imbibé d'essence, enflammé, est jeté sur la membrane de stockage

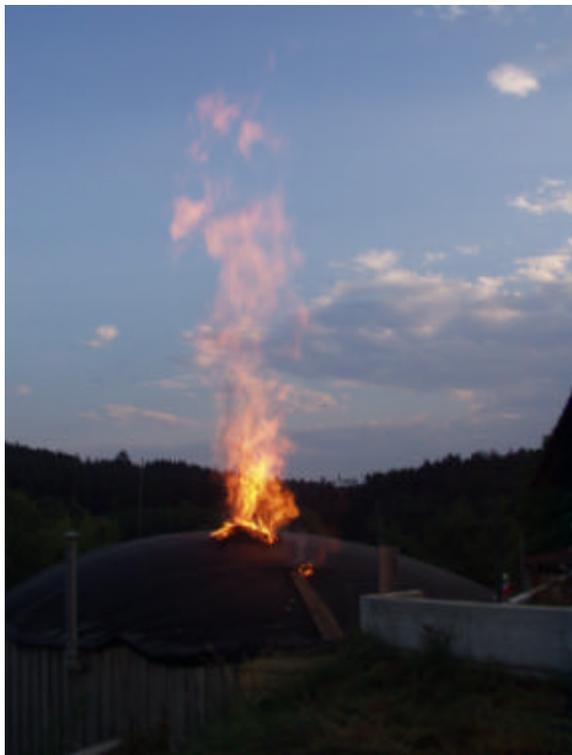
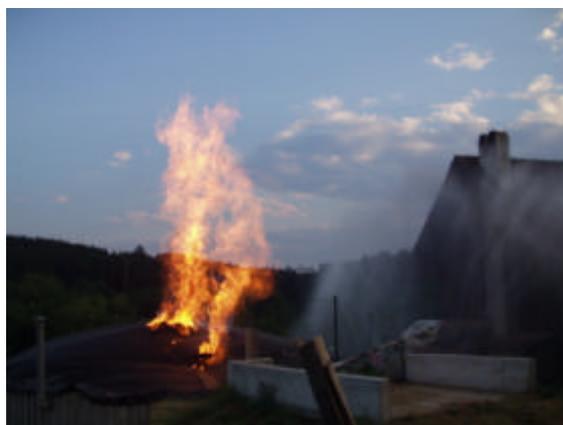
Image 12 + 13: 6. L'essence brûle, le gaz fuit et s'enflamme à son tour

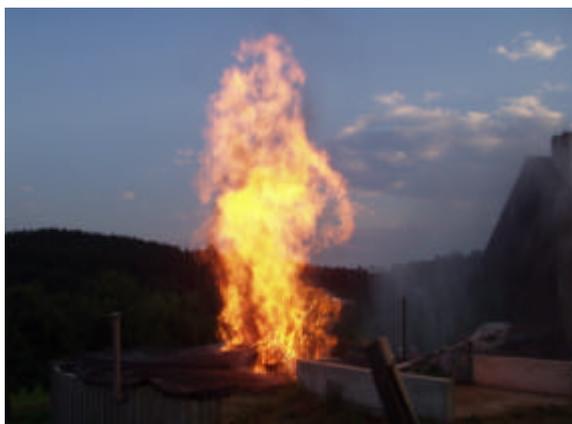
Image 14: Le biogaz se consume avec une flamme claire.

Le trou par lequel s'échappe le biogaz ne s'agrandie pas. Lorsque le biogaz a entièrement brûlé, une flamme fortement chargée en suie est observée. Le feu atteint la couche d'isolant thermique sous la membrane.

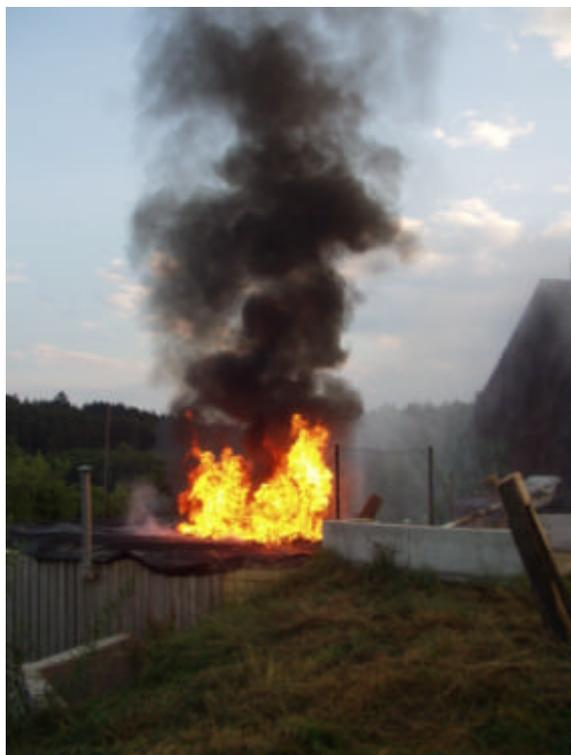
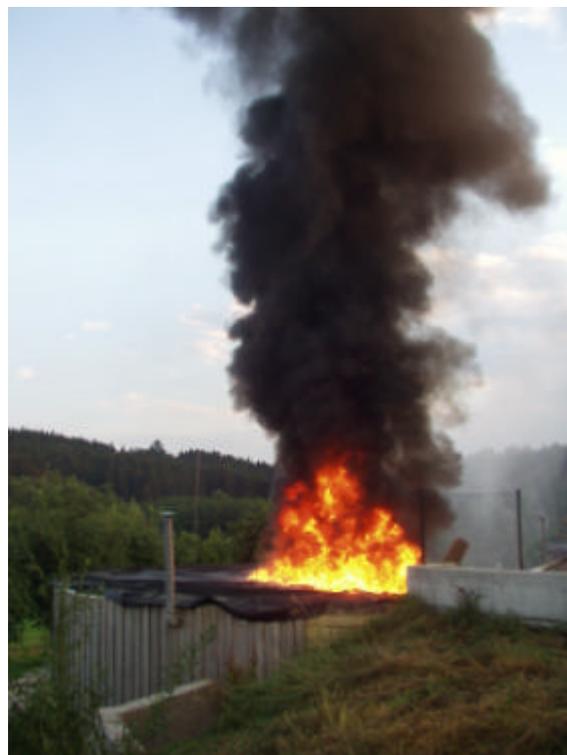
Image 15 + 16: le biogaz existant s'est complètement consumé, le feu s'attaque à l'isolation de la couverture

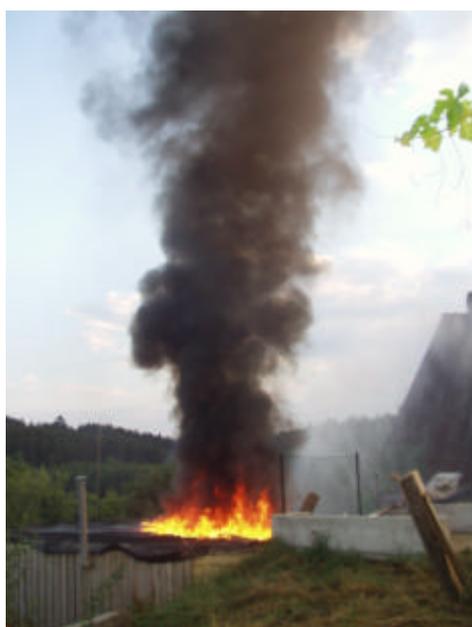
Image 17: La membrane se consume sur l'isolant

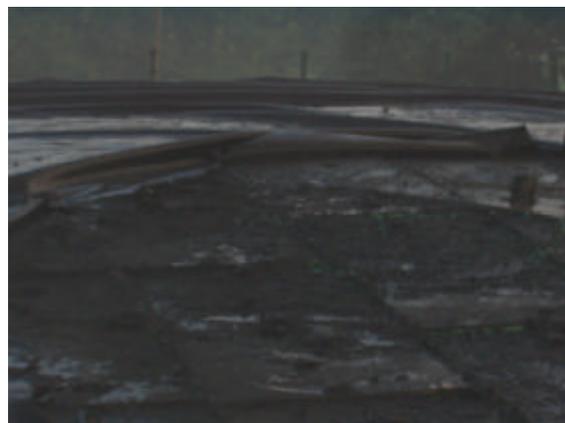
Image 18: Les pompiers interviennent Image 19: la membrane et l'isolation de la couverture brûlée.

Après 10 minutes, les pompiers ont éteint les derniers foyers de combustion. Les restes de la membrane brûlée ont été enlevés et on pouvait constater que l'isolation a été endommagée localement au niveau du foyer de la combustion.

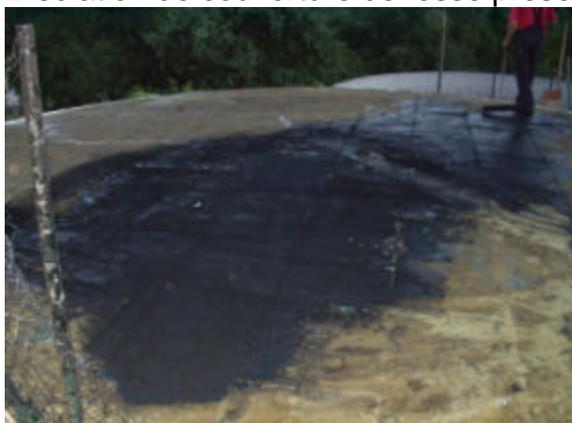
L'isolation de couverture de fosse présente les traces de la combustion.

Image 21: Test au chiffon imbibé d'essence: Vue sur la couverture de la fosse débarrassée des restes de la membrane.
